Smart vedligeholdelse

Projektet

Målet med projektet er, i **ConTech Lab regi**, at udvikle et digitalt og intelligent vedligeholdelsesplanlægningsværktøj der automatisk kan udarbejde smarte **driftsplaner**.

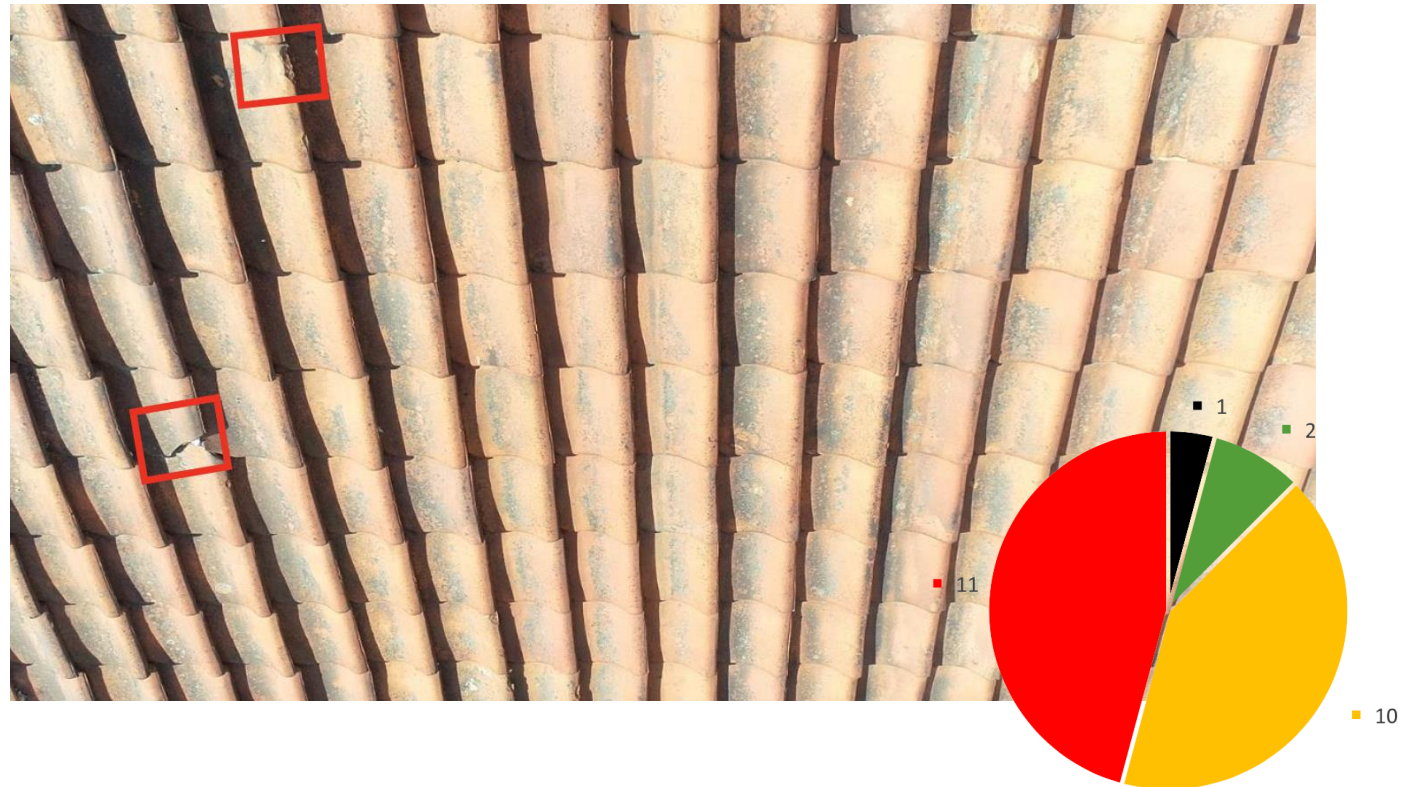
Ved en **droneinspektion** af *tagbelægningen* på en ejendom, bliver ejendommen overfløjet med en drone og videooptagelser bliver efterfølgende **manuelt** gennemgået af en drone operatør der klassificerer skaderne og udarbejder et **registreringsdokument**

Følgende typer skader klassificeres:

- Revner/knæk/brud
- Inddækning
- Afdækning
- Fuger/forskælning
- Deformering
- Tagfod

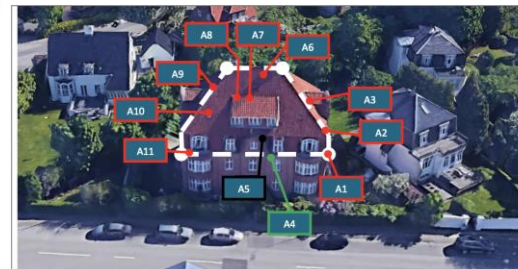
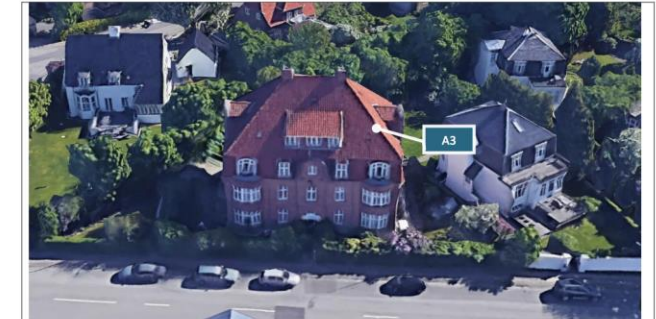
OVERSICHT AF REGISTRERING PÅ A-SIDE

Generel bemærkning til denne taglade:

Der er beskadiget tegl, partielt fordelt på tagladen

Inddækninger ligger generelt med lille overlæg, nogle steder er den løstnet.

Forskælning ved rygning, grater, og overstrøgne tagsten mangelfuld

Løse genstande/snavs i tagrende flere steder

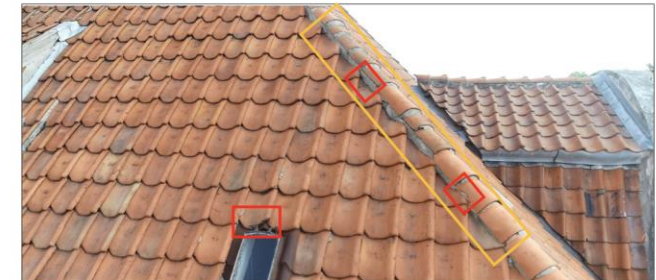
Foto info	DJI_0009. Tidspunkt 02:44
Områdekode	A3
Beskrivelse	Knækkede/revnede tagsten Forskælning ved grat

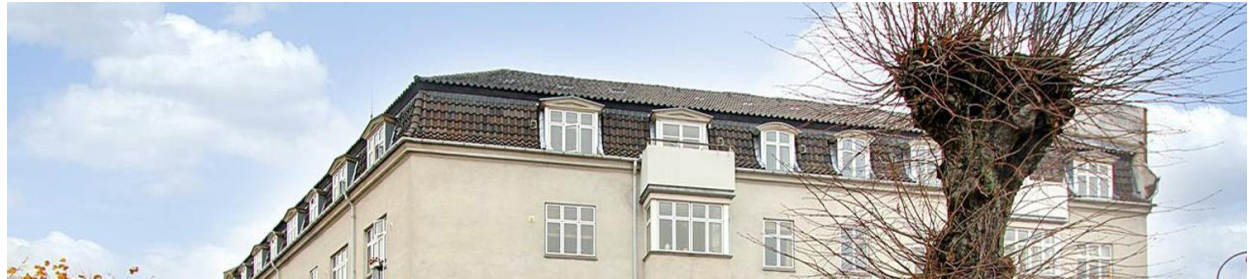
NUMMER 1 POSTNR.	NUMMER 1 OPFØRELSEÅR	NUMMER 1 AREAL	NUMMER 1 ERHVERVSAREAL	NUMMER 1 ETAGER	CATEGORY 1 BYGNINGSDEL	CATEGORY 1 MATERIALE	NUMMER 1 INDBYGGET ÅR	NUMMER 1 EFTERSET/OPRETET	NUMMER 1 REST LEVETID	NUMMER 1 ANTAL (M2)	CATEGORY 1 TILSTAND
2200	1961	3852	0	4	Tagbelægning	Tagpap	1961	2018	10	750	Middel
2200	1906	3551	20	5	Tagbelægning	Skifer	2010	2018	50	130	God
2200	1906	3551	20	5	Tagbelægning	Tagpap	2010	2018	30	490	Middel
2950	1965	2429	0	4	Tagbelægning	Bølge-eternit	2019	2019	40	700	God
2300	1920	1655	0	5	Tagbelægning	Teglisten	2011	2018	25	480	God
2200	1885	1076	108	5	Tagbelægning	Skifer	1992	2020	30	117	Middel
2200	1885	1076	108	5	Tagbelægning	Tagpap	1992	2020	3	94	Under middel
1758	1928	22825	271	4	Tagbelægning	Teglisten	1928	2019	15	13172	Under middel
2000	1895	7070	3718	5	Tagbelægning	Skifer	1997	2020	35	2606	Middel
2000	1895	7070	3718	5	Tagbelægning	Bølge-eternit	1997	2020	35	2606	Middel

2200	1901	890	0	5	Tagbelægning	Tagpap	1901	2020	25	229	Under middel
2200	1901	890	0	5	Tagbelægning	Skifer	1901	2020	25	229	Under middel
1850	1894	1688	220	5	Tagbelægning	Skifer	1894	2021	20	350	Middel
1850	1894	1688	220	5	Tagbelægning	Tagpap	2021	2021	35	150	God
2720	1934	1290	0	3	Tagbelægning	Teglisten	1934	2017	5	600	Under middel
2300	1934	1310	0	5	Tagbelægning	Teglisten	1934	2019	10	416	Under middel
2200	1905	1267	0	5	Tagbelægning	Skifer	2007	2017	80	200	God
2200	1905	1267	0	5	Tagbelægning	Tagpap	2007	2017	25	200	God
2200	1898	2295	0	5	Tagbelægning	Skifer	1996	2018	20	250	Middel
2200	1898	2295	0	5	Tagbelægning	Tagpap	1996	2018	20	140	Middel
2000	1903	2669	0	4	Tagbelægning	Skifer	1999	2019	35	798	God
1749	1861	13282	381	5	Tagbelægning	Teglisten	1994	2018	30	3350	Middel
1827	1905	3637	208	5	Tagbelægning	Skifer	1992	2019	25	1220	Middel
1557	1894	2734	0	5	Tagbelægning	Skifer	1894	2017	20	580	Middel

Efter ejendomsejeren er blevet **interviewet**, **data** er **indhentet** fra ejendomsejeren og offentlige tilgængelige datakilder, alle relevante bygningsdele er blevet **visuelt inspiceret**, bliver **data behandlet**.

Data bliver behandlet i tre spor:

1. Alle relevante **bygningsdele** bliver oprettet
2. **Tilstand og levetid** for hver bygningsdel bliver vurderet
3. Frekvens, tid og omkostninger bliver vurderet pr. bygningsdel

På baggrund af alle vurderingerne bliver en **rapport** udarbejdet med en generel **konklusion**, **budget** og **fordelingsplan** for drift og vedligehold af ejendommen.

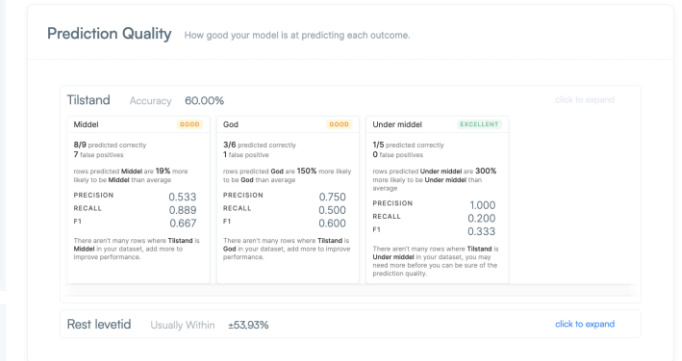
Træningsdata fra **100 ejendomme** med hver **13 individuelle parametre** er blevet analyseret med en **predictive model** og en kunstig intelligens er blevet trænet til at forudsige **tilstand og levetid** på *tagbelægningen* på en vilkårlig ejendom på baggrund af 9 variabler.

Præcisionen på forudsigelsen af tilstand og levetid blev **60%** på tilstanden af *tagbelægningen* og **±54%** på levetiden.

Brugeren vil ved at indtaste 9 variabler kunne forudsige tilstanden og levetiden på bygningsdelen.

Den kunstige intelligens der er bygget kan forudsige **restlevetiden**, **tilstanden** og fortæller samtidigt **usikkerheden** ved sin forudsigelse.

I **eksemplet**, kan man se at den kunstige intelligens forudsiger en restlevetid på **22 år** og en **middel** tilstand, med usikkerhed på **44,35%**.

Hvilket passer med den menneskelige forudsigelse noteret på stamkortet (til højre) på **20 år** og **middel** tilstand.
